# Cor da pintura externa da Catedral da Sé é definida

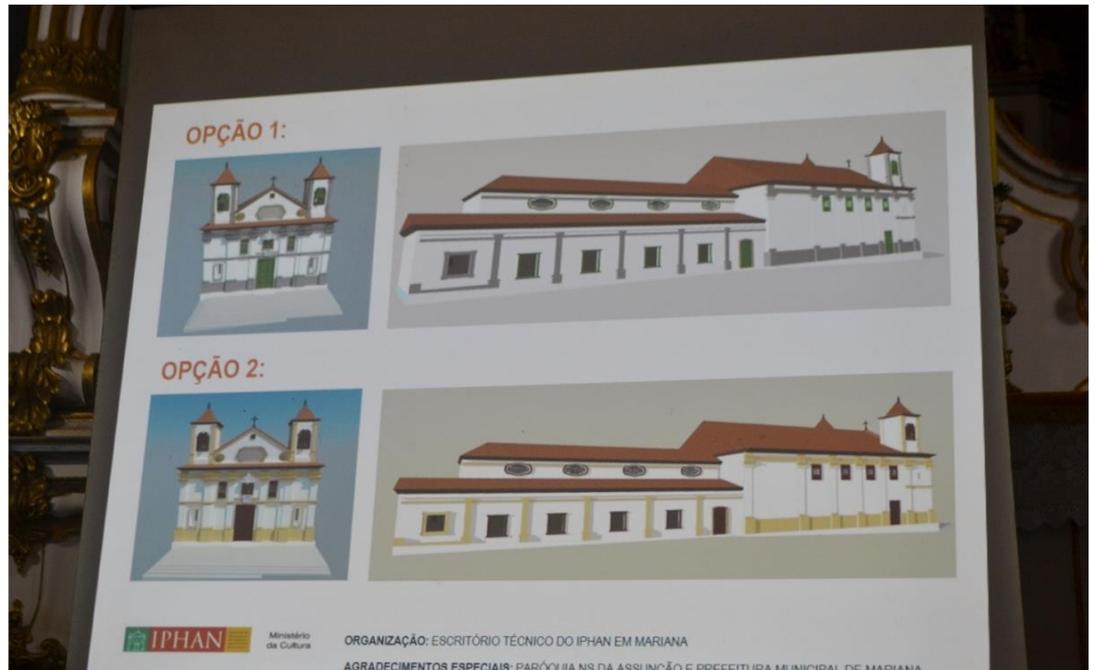
Ao longo dos trezentos anos, a Catedral da Sé sofreu intervenções que mudaram suas características, por isso foram feitas várias prospecções em diferentes lugares para descobrir se havia outras cores por baixo das atuais. Em uma dessas prospecções, no arremate lateral de uma das torres do sino, encontraram uma camada em tom de bege "esse local provavelmente recebeu menos intervenções em comparação a outros porque o acesso é mais difícil, tem que montar os andaimes para chegar até lá em cima. Então a gente achou que essa peça de madeira é uma peça

mais antiga, vamos
